RAKENNUSHISTORIASELVITYS
GRANKULLA SAMSKOLA
SAATSI ARKKITEHDIT
23.2.2018

Rakennushistoriaselvitys Grankulla samskola

Tilaja: Kauniaisten kaupunki Tilakeskus

Tekijä: Saatsi Arkkitehdit Oy

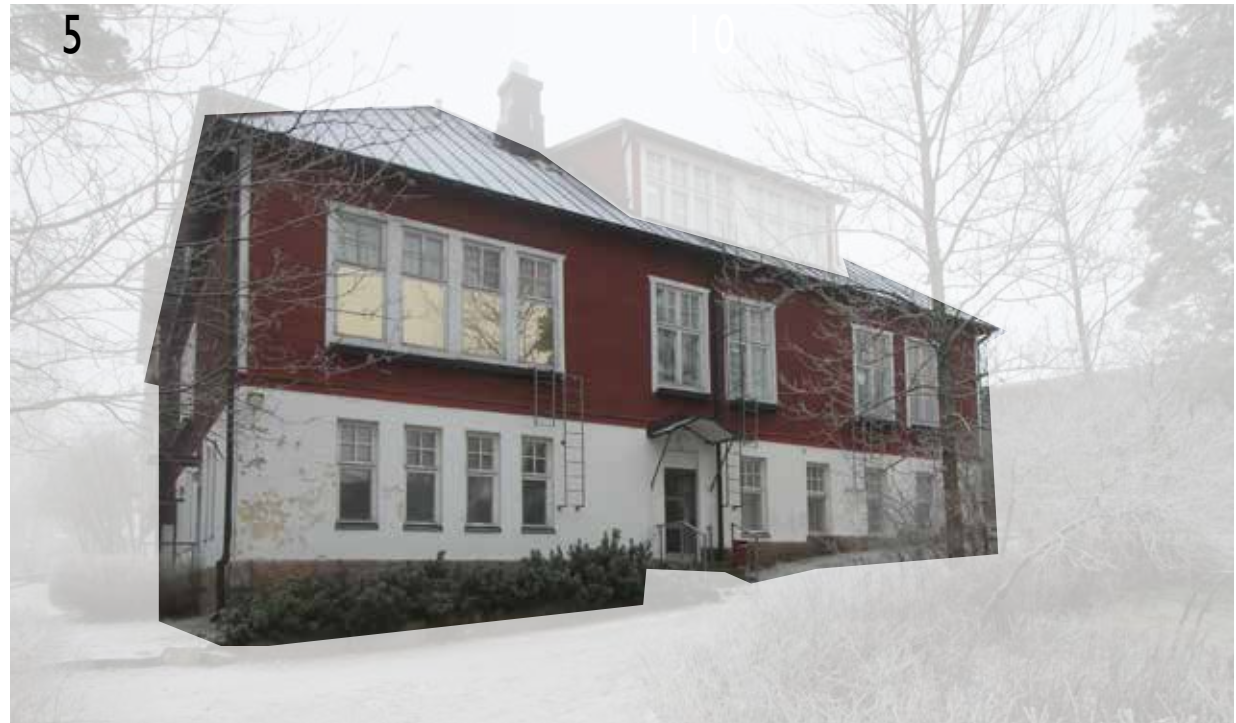
5 Eteläsiipi on koulun vanhin osa. Tiloja oli kellarissa ja ensimmäisessä kerroksessa, toinen kerros oli ullakkona. Valokuva on otettu lounaasta päin.

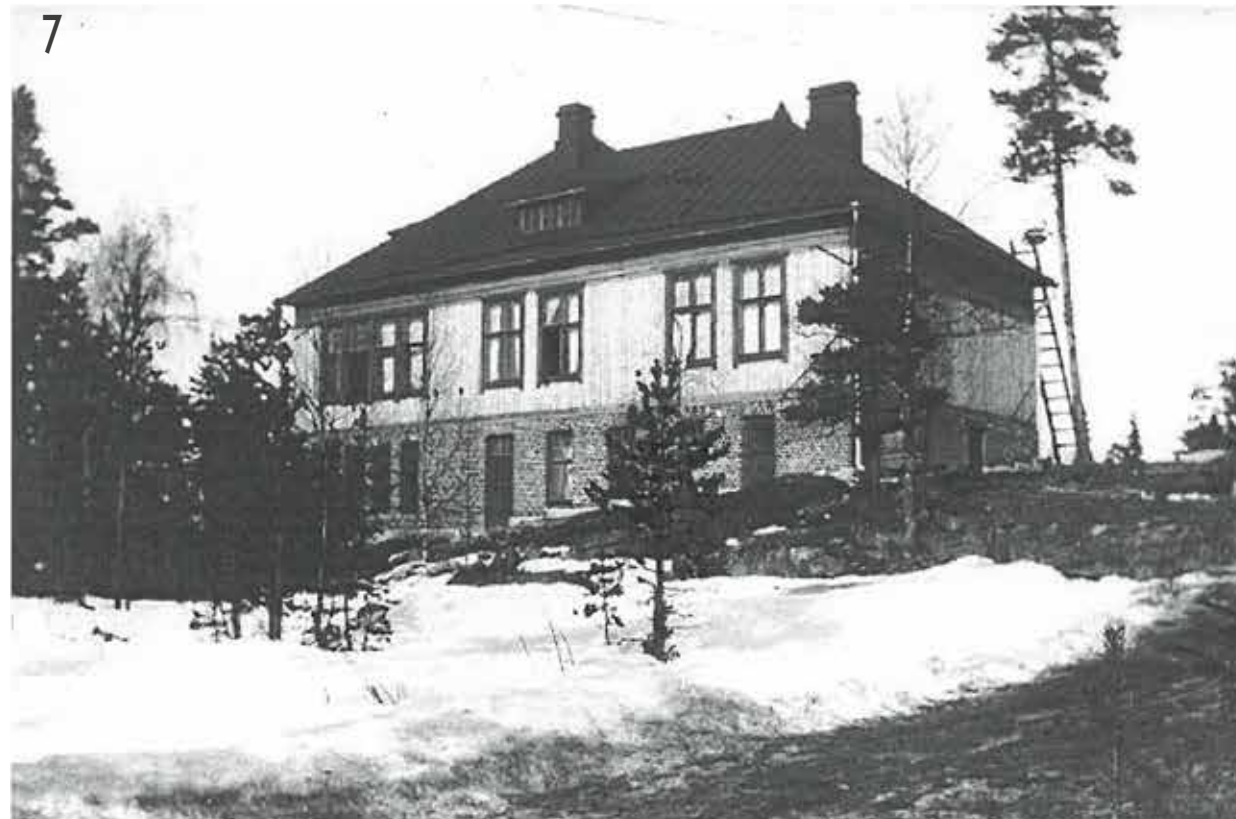
7 Pian valmistumisen jälkeen etelästä päin otetussa valokuvassa näkyy pohjakerroksen rappamaton tiiliseinä ja puisen yläosan pystyhirsirakenne. Koulurakennus vuorattiin vaakalaudoituksella vasta vuoden 1912 laajennuksen valmistumisen jälkeen. Kuva Kauniaisten kaupunki.

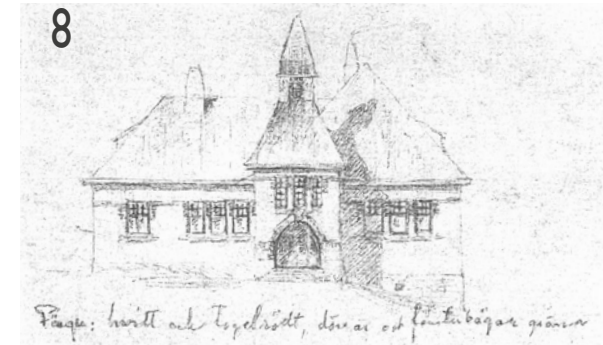
8 Koulurakennuksen pohjoisjulkisivu. 18.3.1909 päivätyn kortin esittämä luonnos, jossa julkisivuväriytykseksi on suunniteltu tiiltä, valkoista ja vihreäksi maalattuja ovia ja ikkunoita. Kuva Kauniaisten kaupunki.

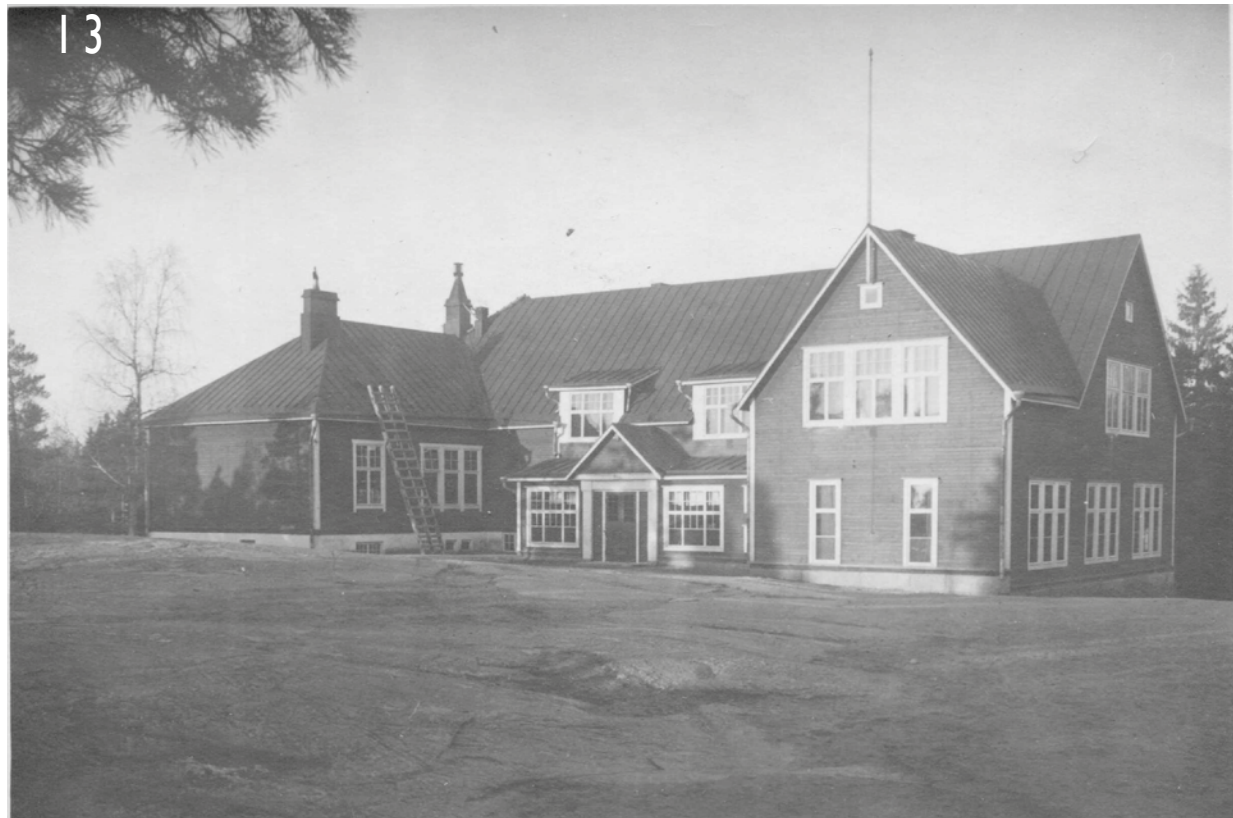
13 Koulurakennus vuonna 1930. L-kirjaimen muotoinen laajennusosa, jonka keskiosassa on uusi sisäänkäynti, on kuvassa oikealla. Kuvanottosuunta itä. Kuva Kauniaisten kaupunki.

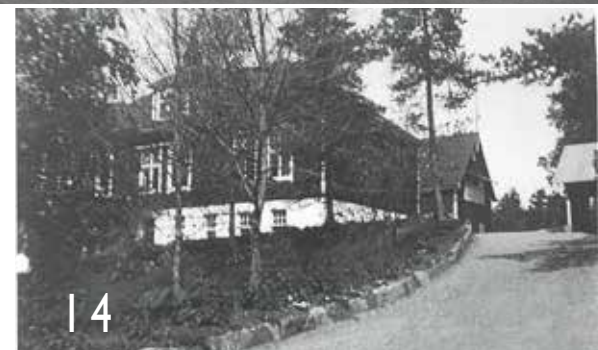
14 Koulurakennus etelästä päin kuvattuna kesällä 1935. Kellarikerroksen itänurkan oven tilalle on tullut ikkuna. Toisen kerroksen ikkunalyhty näyttäisi puiden takana olevan vielä vuoden 1910 asussa. Kuva Kauniaisten kaupunki.

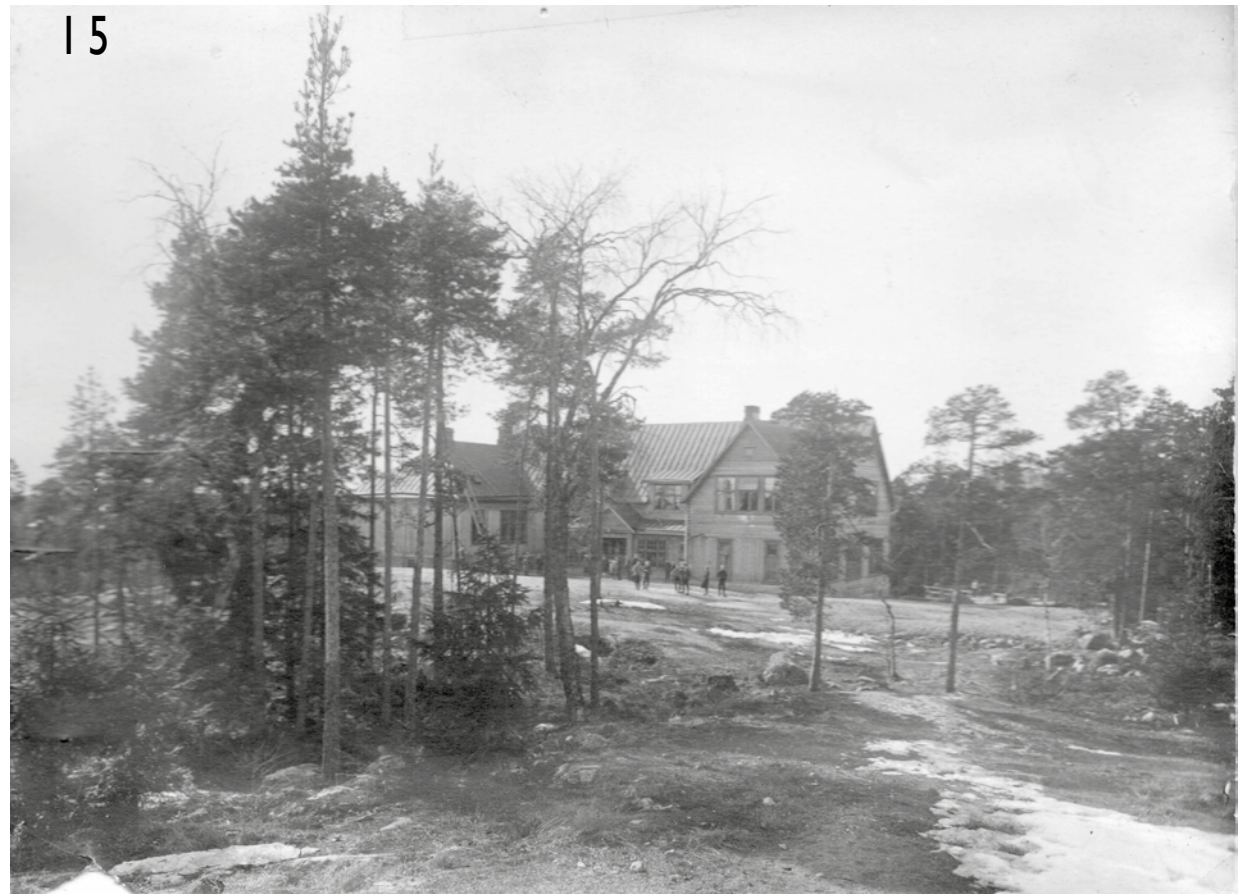
15 Vuoden 1912 laajennusosa ennen julkisivujen verhoilua. Myös vanhin osa on vielä hirrellä. Pystyhirsirakenteen ja lamasalvotun hirren vaihtelu näkyy valokuvasta. Kuva Kauni-aisten kaupunki.

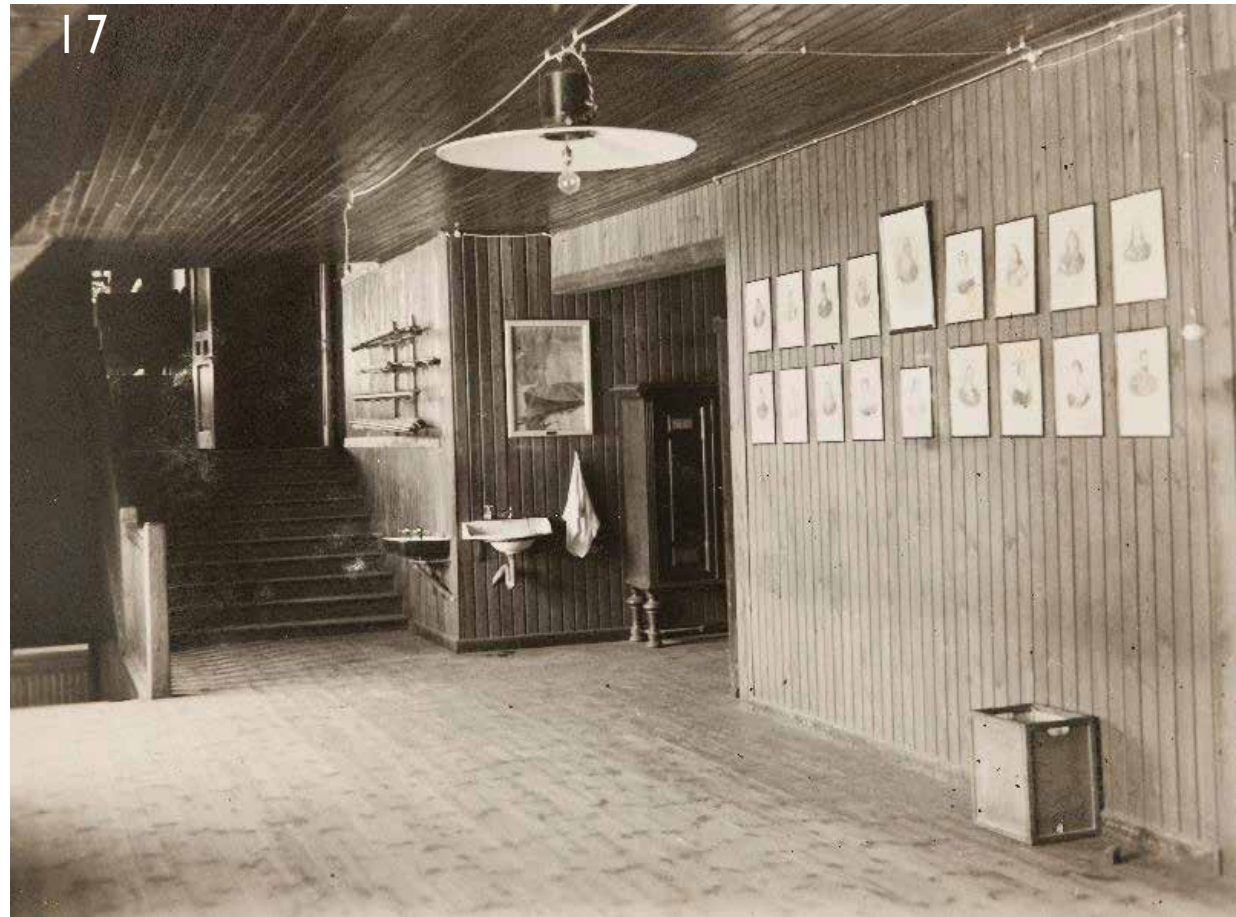
17 Vuonna 1923 otettu kuva laajennusosan yläaulasta. Portaikko on nykyisellä paikalla. Aulaa on laajennettu vuonna 1949 itään päin eli kuvassa vasemmalle. EKM / Finna.

Sisätiloissa oli vuoden 1915 valokuvissa vielä paljaat hirsseinät ainakin luokkahuoneissa. Sisäkuivissa vuodelta 1924 sen sijaan on seinissä puolipaneelit ja yläosat on tapetoitu tai maalattu. Vuodelta 1923 olevassa valokuvassa (kuva 17) yläaulan seinät ovat kokonaan paneloidut, samoin kuin katto.

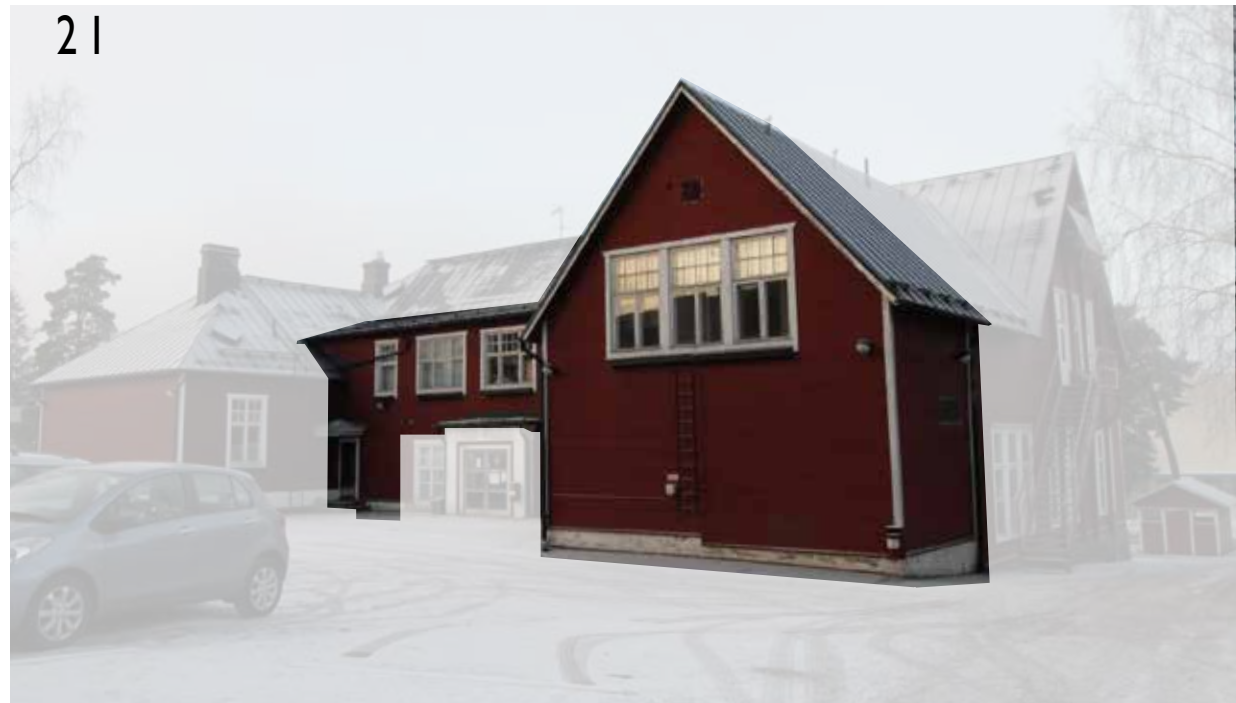
- Laajennuksen ala kerroksittain 1947
- Laajennuksen ala kerroksittain 1949
- Laajennuksen ala kerroksittain 1954

21 Juhlasalia ja keskiosan aulatilaja laajennettiin itään päin vuonna 1949. Lisäksi itäpuolelle tehtiin aputiloja mataliin laajennusosiin, jotka on sittemmin purettu.

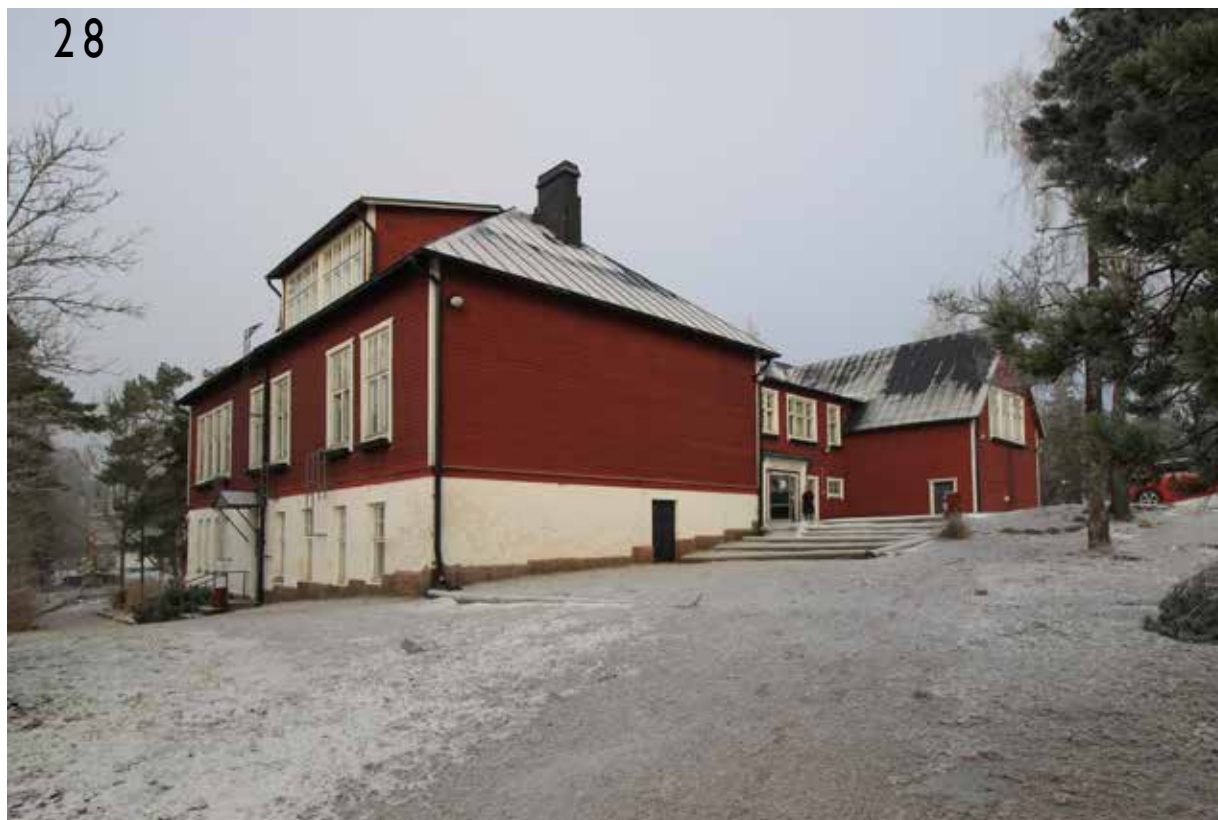
28 Koulun ulkohahmo ei juurikaan muuttanut peruskorjauksen yhteydessä. Ulko-ovet uusittiin yhtä lukuunottamatta, samoin osa sisäänkäyntien katoksista. Vesikate, kattovarusteet, räystäskourut ja syöksytorvet uusittiin niin ikään kokonaisuudessaan.

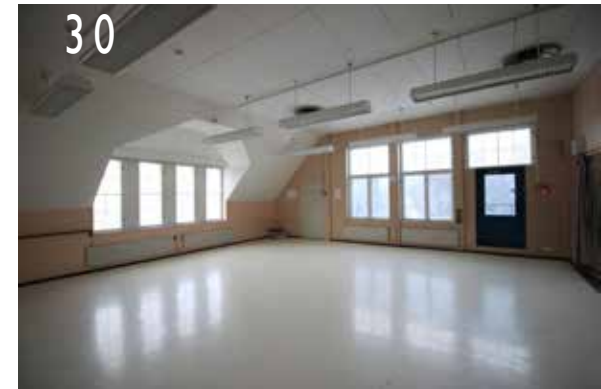
30 Toisen kerroksen laajennusosan huone 218, alkujaan luokka ja viimeisin käyttö tanssistudiona. Oikeanreunimmaisesta ikkunan alaosa on muutettu oveksi hätäpoistumistietä varten.

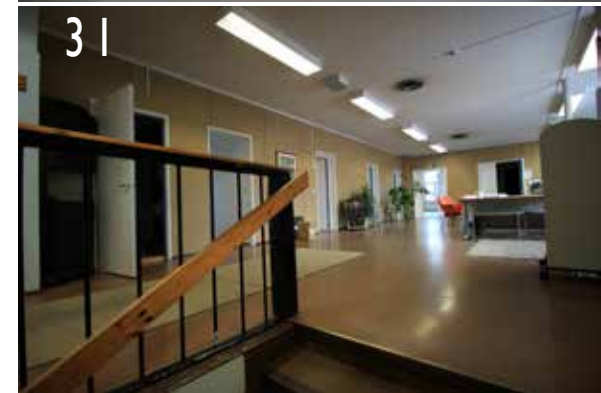
31 Yläaula portaikosta päin nähtynä. Pinnat ovat väritystä myöten peruskorjauksen aikaisessa asussaan.

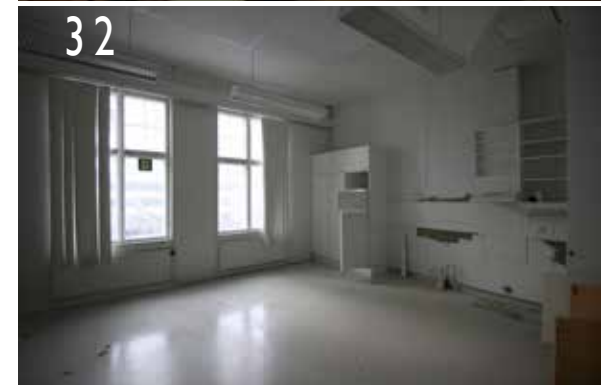
32 Yksi vanhimman osan ensimmäisen kerroksen luokkahuoneista (110), joka oli välillä päiväkodin käytössä ja sittemmin toimistona.

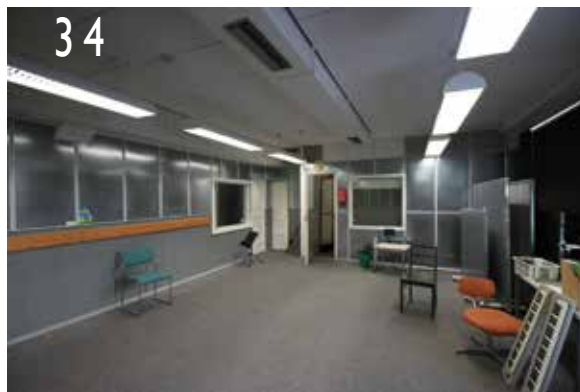
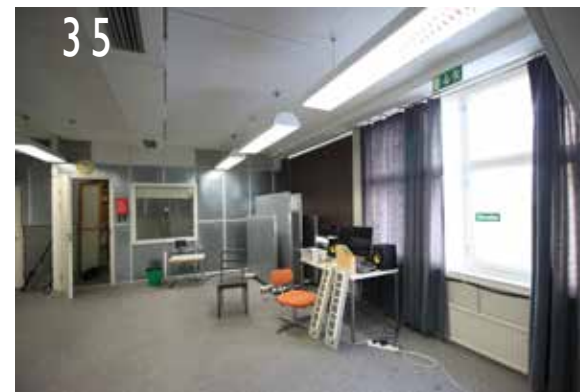
34-35 Ylimmän kerroksen bänditila 206.

- Vuosina 1993-1994 toteutettu vanhimman osan toisen kerroksen luokahuoneen muutos bänditilaksi. Tässä yhteydessä ikkunoiden sisäpuitteet uusittiin.

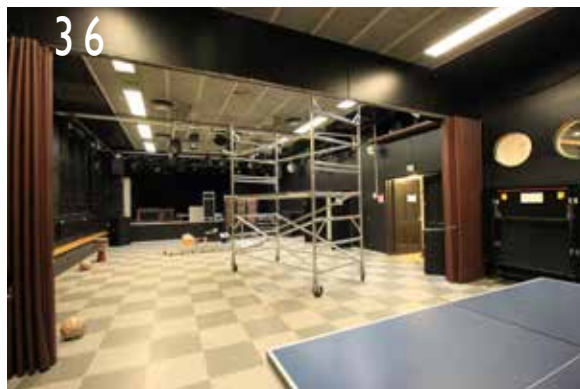
36 Juhlasali takaosasta lavaa kohti kuvattuna.

- 2010-2012 Juhlasalin lattiarakenteen uusiminen.

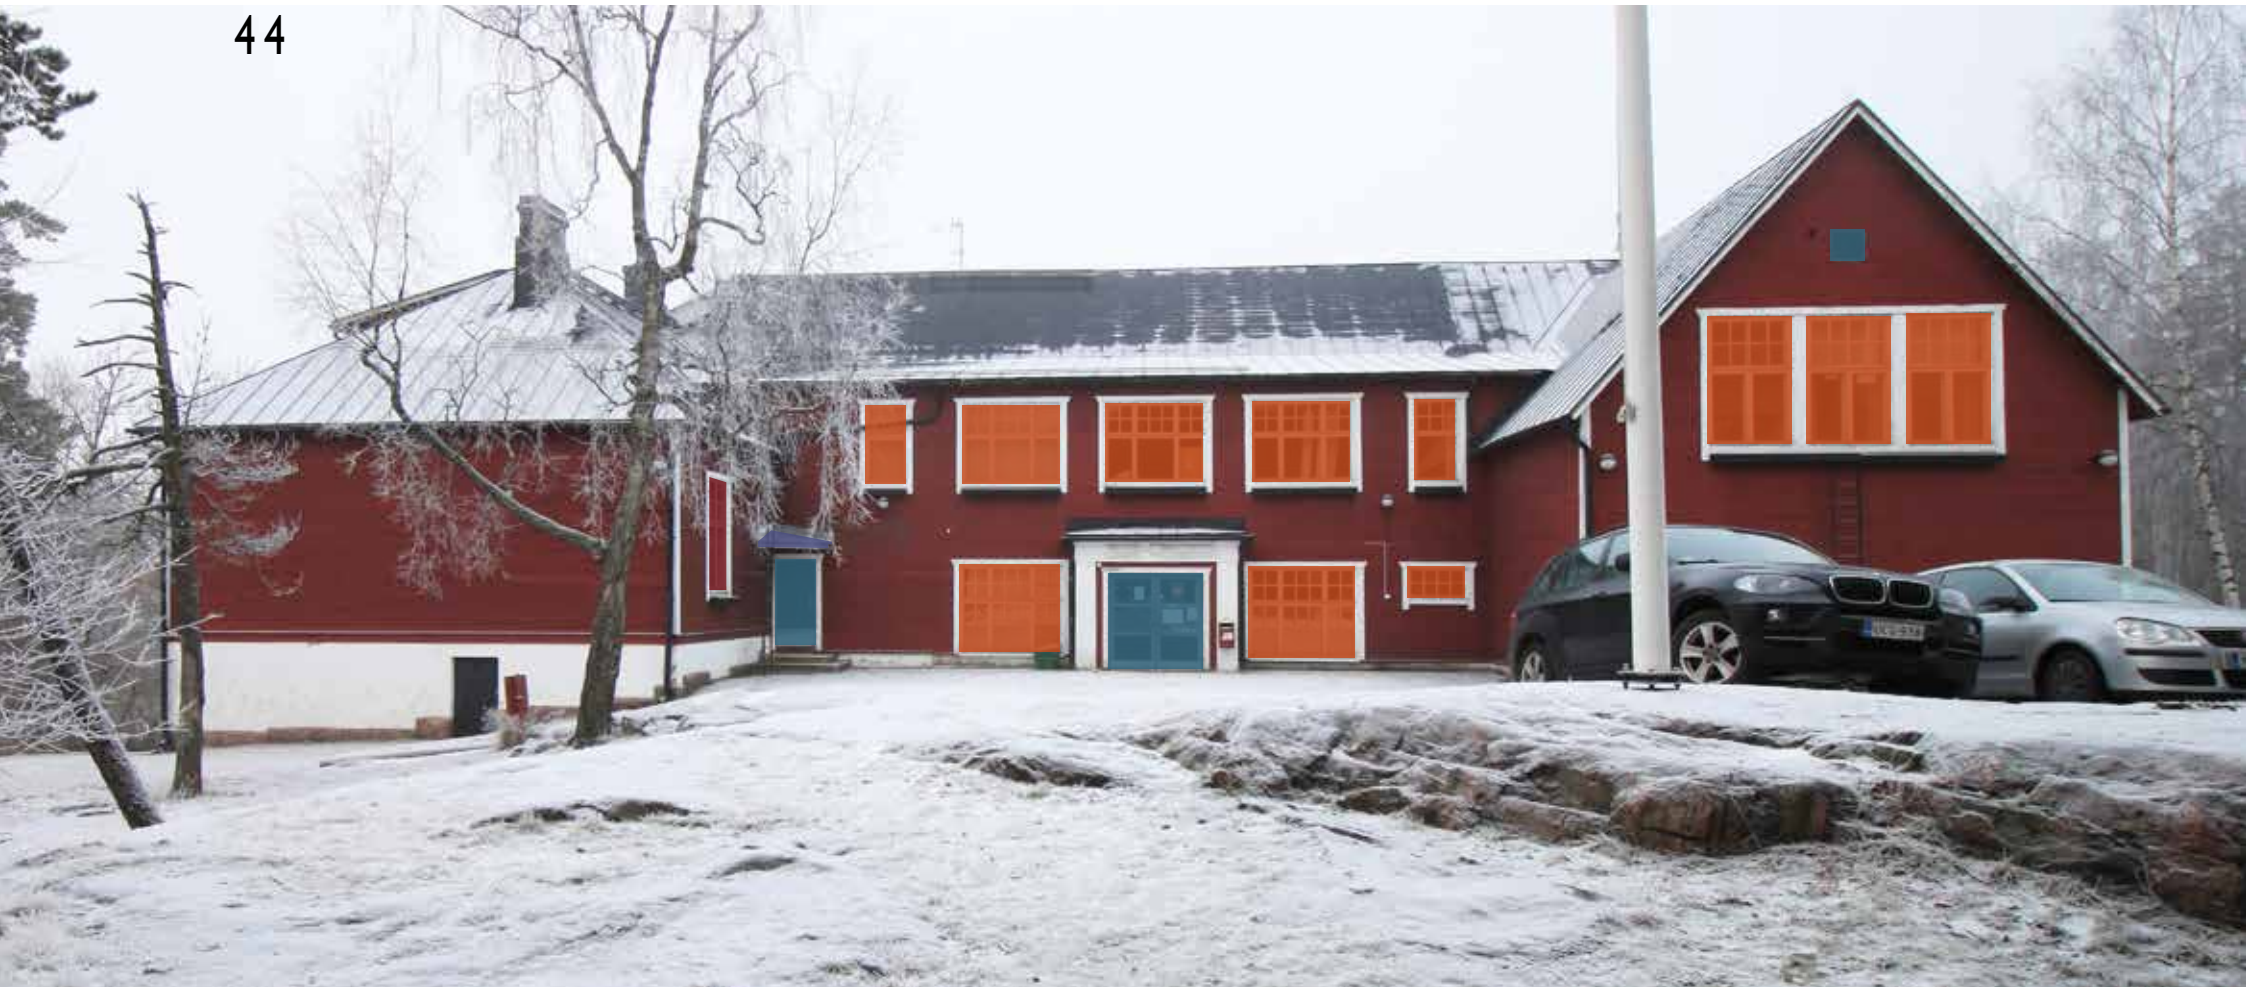
Itäjulkisivu
 Vesikate 1977-1980. Näyttämön yläpuolinen kate jiiriin asti
 1990-luvulta.

Kerrostuneisuuskaavioista (ks. kuvat 40-47) ilmenee, että Grankulla Samskolan rakennus on voimakkaasti kerrostunut eli siinä on eri-ikäisiä rakennusosia. Pääosa rungosta ja ikkunoista sekä osa väliovista kuuluu vanhimpiin, vuoden 1910 molemmin puolin valmistuneisiin kerrostumiin. Alkuperäisten sisäpintarakenteiden säilyneisyyden laajuudesta koolattujen levytysten takana ei ole varmistuttu. Säilyneet rakennekerrokset, listaprofiilit ja väritys tulisi inventoida huonekohtaisesti sekä historiankirjoitusta että myöhempiä mahdollisia rekonstruoi-
via eli palauttavia toimenpiteitä varten.

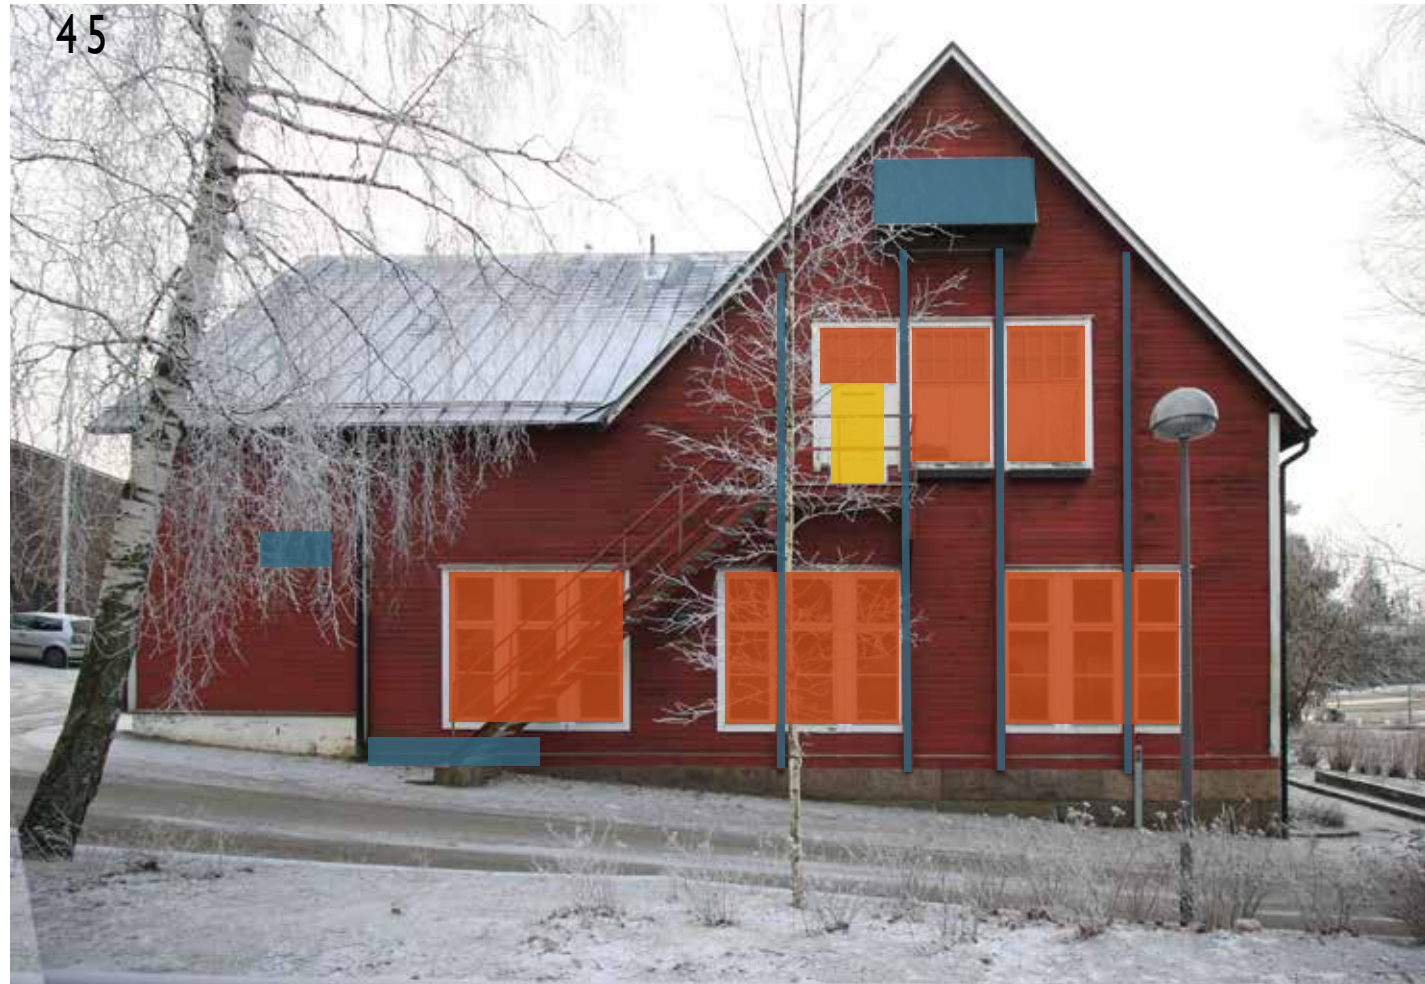
Pohjoisjulkisivu
 Näyttämön yläpuolinen kate jiiiriin asti 1990-luvulta.

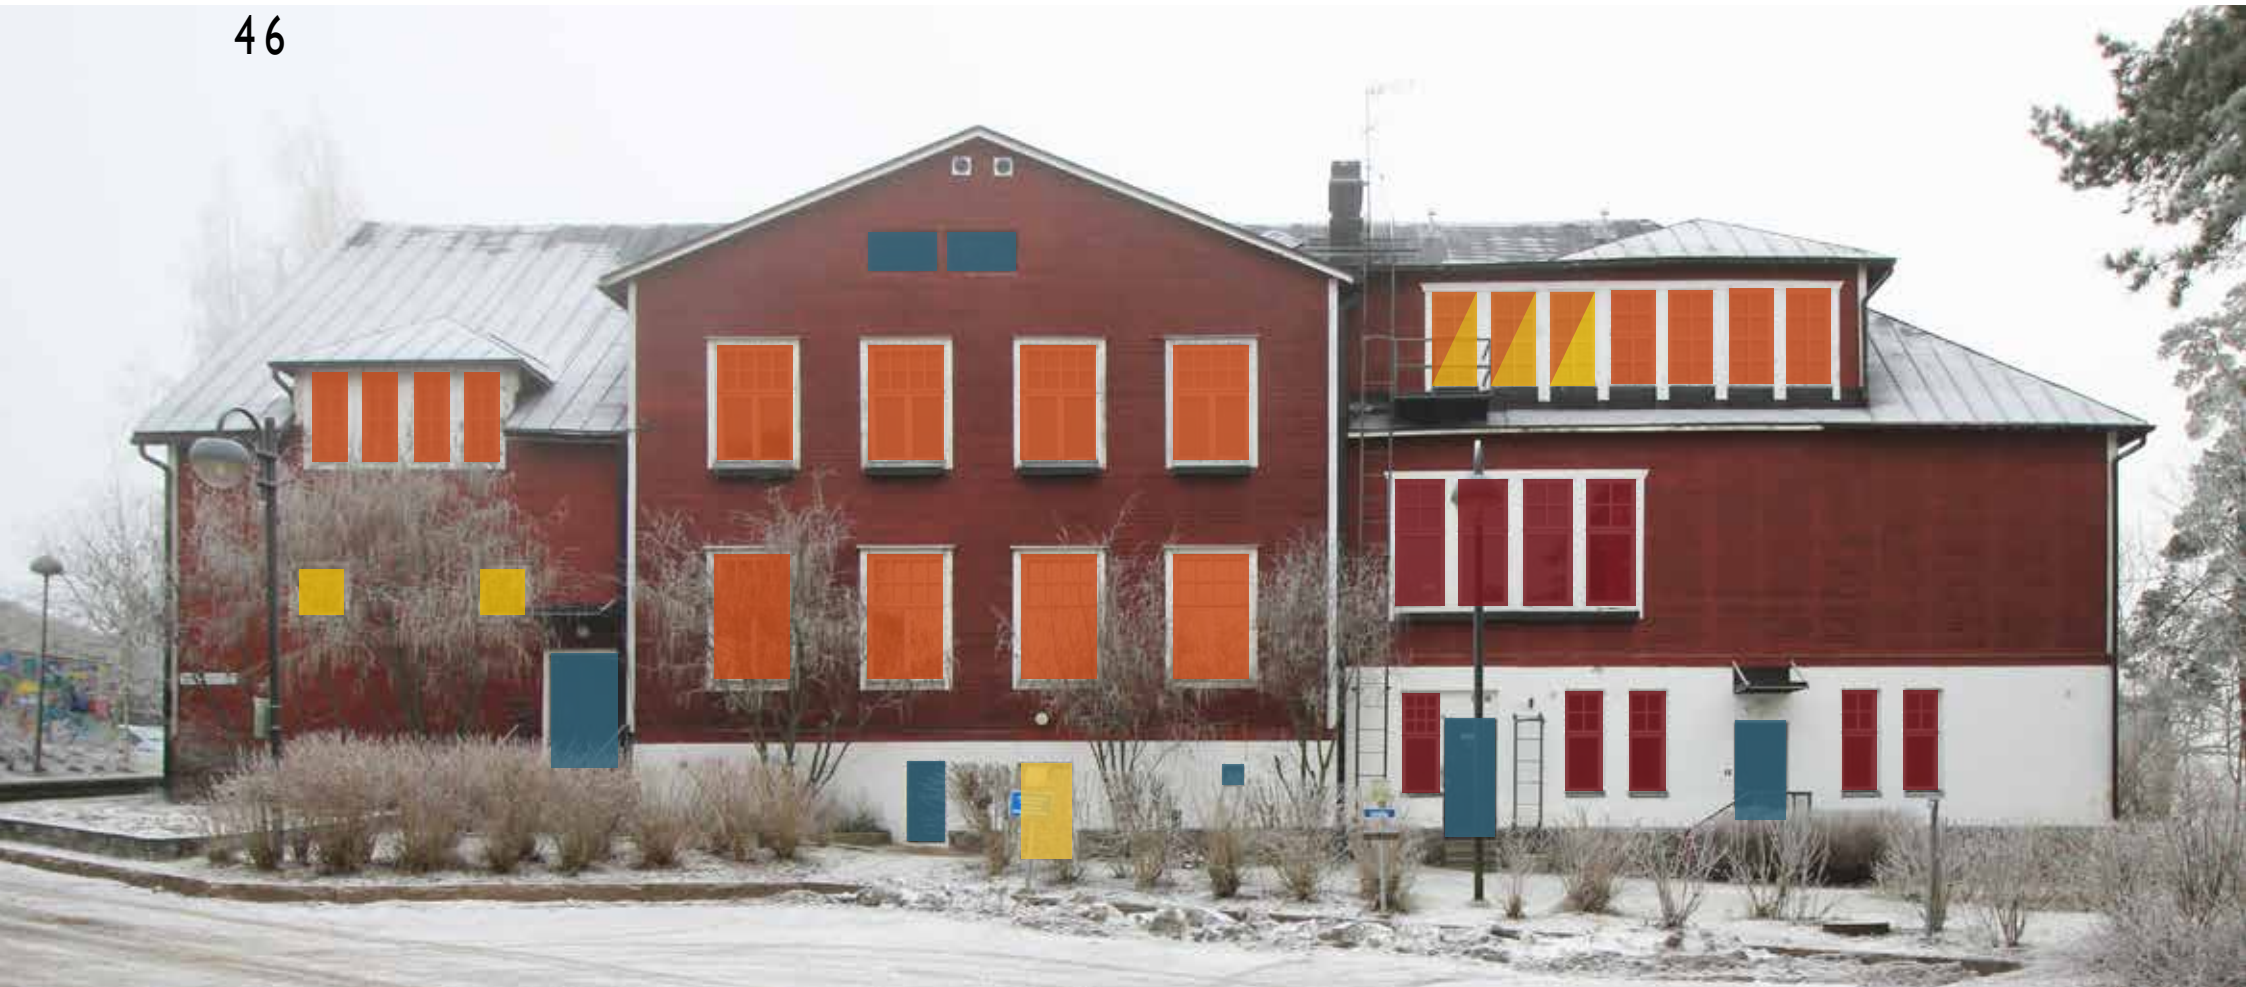
Länsijulkisivu

Vanhimman osan kattolyhtyä laajennettu kahteen kertaan.
Ensimmäinen laajennus 1910, toisen ajoitus mahdollisesti
1912 tai myöhempi, kuitenkin ennen 1955.

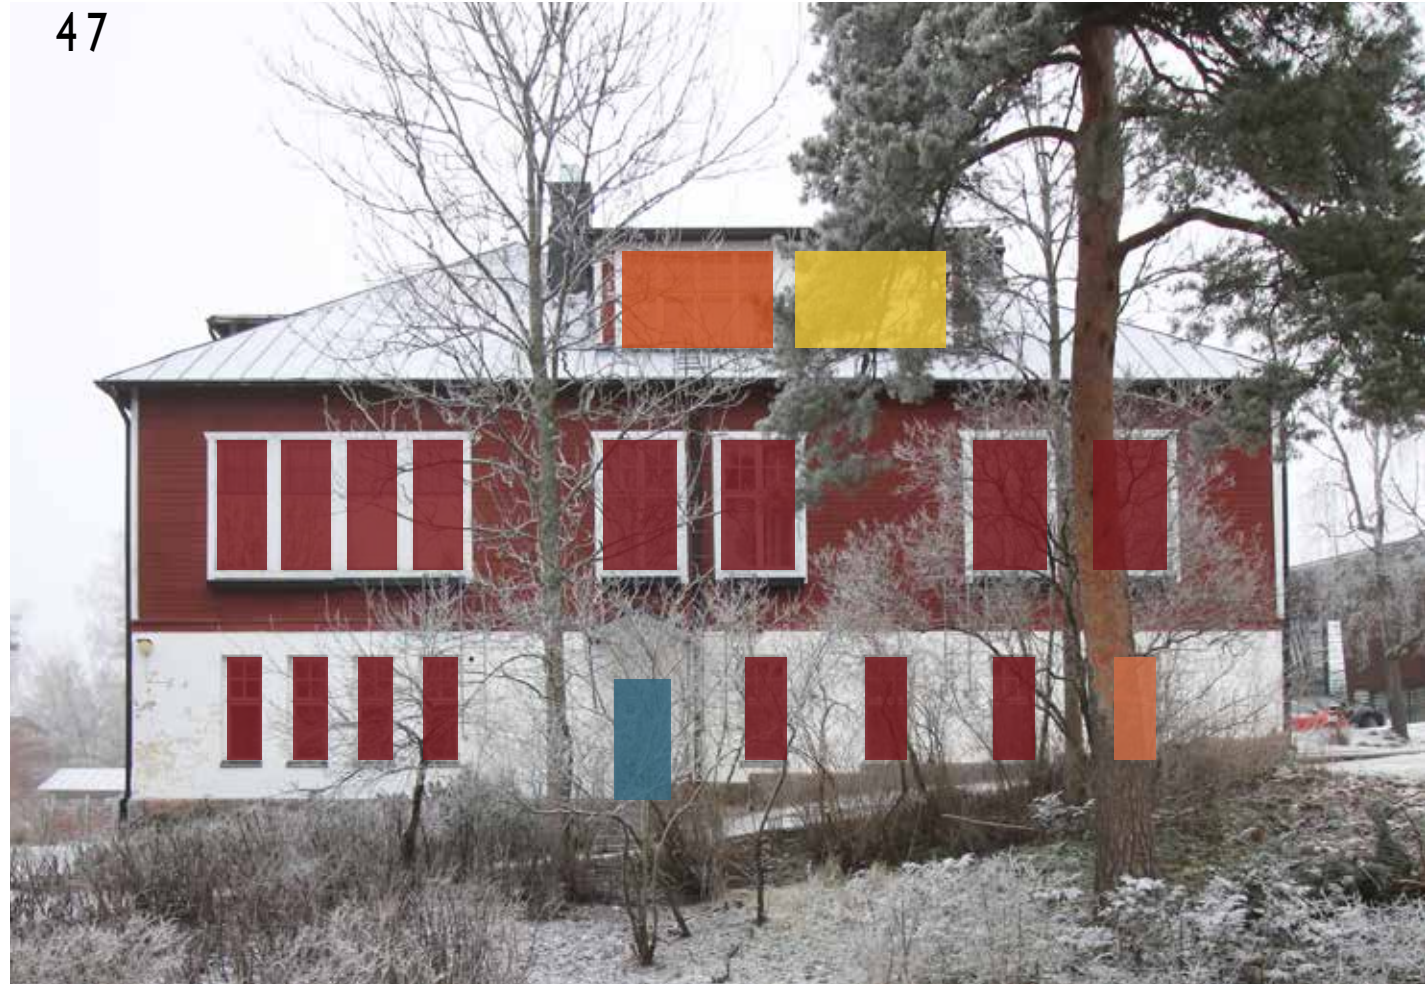
Eteläjulkisivu

Ikkunat pääosin alkuperäiset, mutta ylimmän kerroksen ikkunoiden sisäpuitteet uusittu 1990-luvulla eristelasiksi akustisista syistä. Kellarikerroksen oikeanreunimmainen ikkuna-aukko oli alun perin ovi (ks. valokuva no 7), muutos ikkunaksi valokuva-aineiston perusteella vuosien 1910 (valokuva no 12) ja 1935 välillä, mahdollisesti 1912 laajennuksen yhteydessä. Ylimmän kerroksen ikkunalyhtyä on laajennettu kaksi kertaa, vuonna 1910 (ks. valokuvat 7 ja 12) ja vuosien 1935 ja 1955 välillä, mahdollisesti vuoden 1949 laajennuksen yhteydessä.

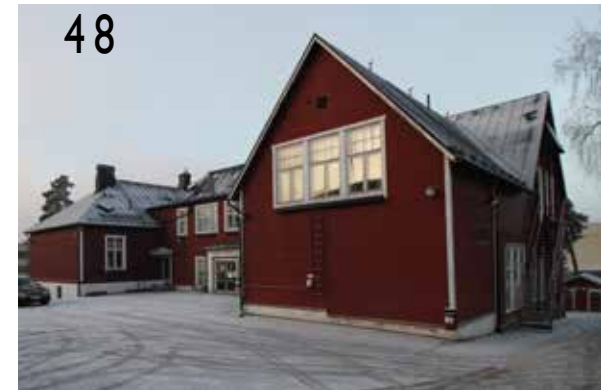
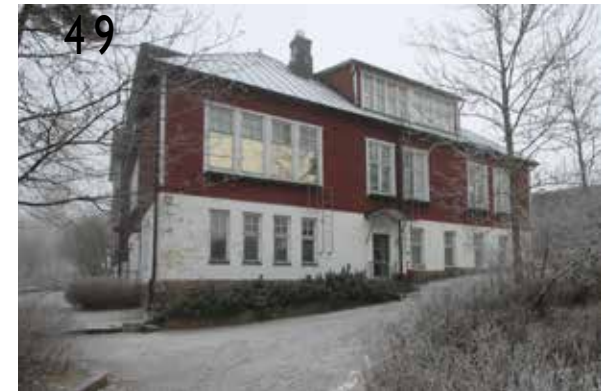
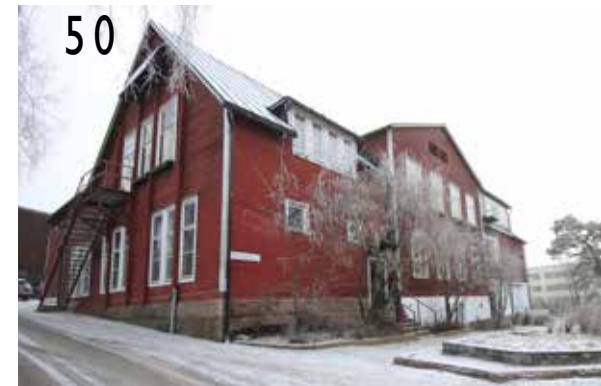
48-50 Punavalkoinen koulurakennus ulkoa. Ylhäällä idästä, keskellä etelästä ja alhaalla pohjoisesta päin nähtynä.

Etelään Asematielle koulusta näkyy sen vanhin osa. Rapattu, valkoinen kellarikerros, punainen ensimmäinen kerros ja musta peltikatto ikkunalyhtyneen muodostavat tasapainoisen kokonaisuuden. Kellarikerroksen ovi on täälläkin peruskorjauksen aikainen ja oven päällä ollut ikkuna on levytetty umpeen. Ikkunat ovat pääosin alkuperäisiä, ristikarmi-ikkunoita sekä kaksiosaisia ikkunoita, joiden yläruudut on jaettu pikkuruutuihin. Ylimmän kerroksen ikkunoiden sisäpuutteet on uusittu 1990-2000-luvulla, ulkopuutteet ovat vuoden 1910 ja myöhemmän, mahdollisesti 1949 laajennuksen aikaisia (ks. valokuvat no 12 vuodelta 1910, 14 vuodelta 1935 ja 23 vuodelta 1955. Kellarikerroksen oikeanreunimmainen ikkuna on lisätty alun perin samalla paikalla olleen oven tilalle, mahdollisesti jo vuoden 1912 laajennuksen yhteydessä (kuvat vuosilta 1909 ja 1935).

Pohjoisjulkisivun muodostaa vuoden 1912 liikunta- ja juhlasalinsiipi, jota on jatkettu vuonna 1949 näyttämön verran. Vanhemman osan sokkeli on graniittia, uudemman betonia. Julkisivua on peruskorjauksen yhteydessä tuettu följareilla. Salin ikkunat poikkeavat muista raken-

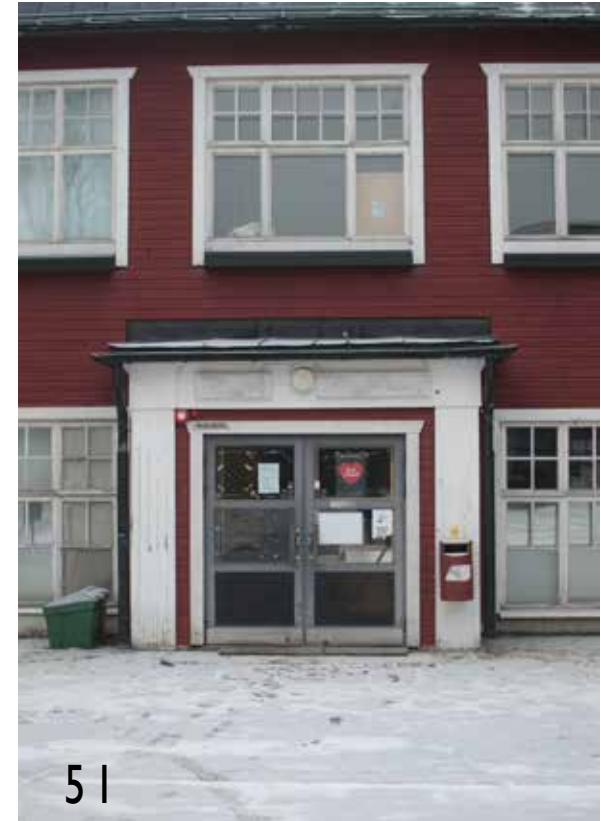
51 *Rakennuksen pääsisäänkäynnissä on monta ajallista kerrostumaa. Portiikkiaihe on ilmeisesti säilynyt vuoden 1912 sisäänkäynnistä, samoin kuin pohjakerroksen pystyhirsirakenteiset osat. Keskiosaa korotettiin ja laajennettiin etelään päin vuonna 1949 ja peruskorjauksessa uusittiin ulko-ovet.*

Pääsisäänkäynti on rakennuksen keskiosassa, sen itäpuolella vuosien 1912 ja 1949 laajennuksessa. Paikka on sama, mihin sisäänkäynti siirrettiin jo ensimmäisen laajennuksen jälkeen, mutta sisäänkäynnin muoto on muuttunut keskiosan korotuksen myötä tasakattoiseksi.

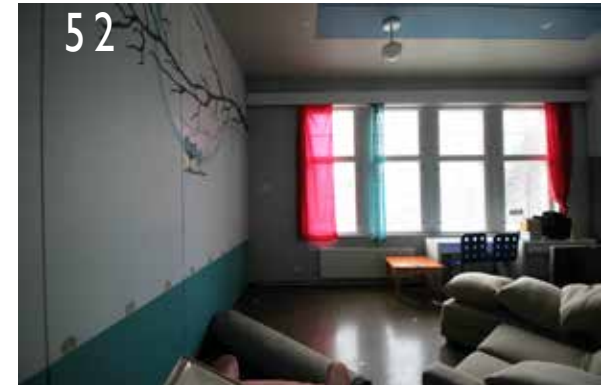
52 Vanhimman osan ensimmäisen kerroksen tila 103 on ollut alkujaan luokkahuone.

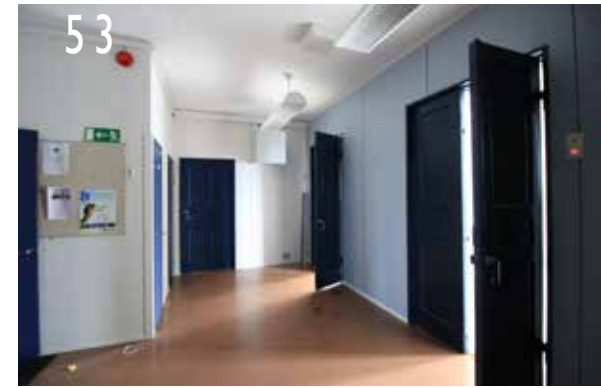
53 Halli 108 on jaettu portaikon keskeltä kahtia ja peruskorjauksen yhteydessä toteutetut wc-tilat peittävät ikkunan..

Vanhimman osan sisätilojen tilajärjestys ja tilojen hahmo on ensimmäisessä ja toisessa kerroksessa suurelta osin alkuperäinen. Ensimmäisen kerroksen alkujaan yhtenäinen halli on jaettu peruskorjauksen yhteydessä kahtia oviseinällä portaikon puolesta välistä. Halliin on tuolloin myös lisätty wc-tilat, jotka yhdessä vuoden 1949 laajennuksen kanssa ovat vieneet hallista sen pohjoisen puoleiset ikkunat. Luokkahuoneet ovat ovia myöten pitkälti alkuperäisillä paikoillaan. Toisessa kerroksessa kerhuhuone 206 on sisustettu bänditilaksi. Tässä yhteydessä huoneesta on erotettu erillinen äänitarkkaamo.

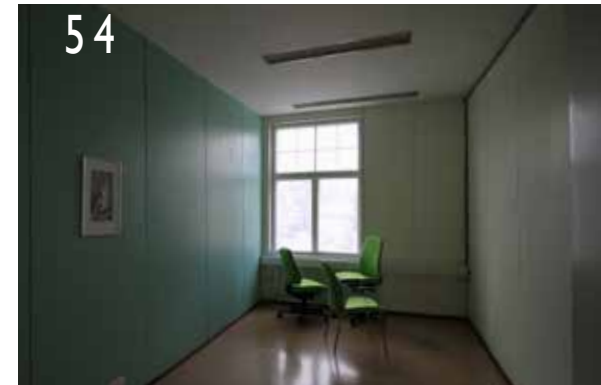
54 Laajennusosan toisen kerroksen keskiosan luokkahuone on jaettu kolmeksi toimistohuoneeksi, kuvassa huone 215.

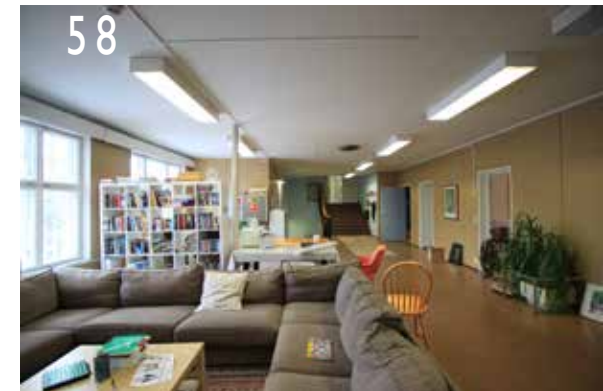
58 Laajennuksen keskiosan yläaula portaikkoja ja vanhinta osaa kohti kuvattuna. Vuoden 1949 laajennus levensu yläaulaa ikkunaseinän suuntaan.

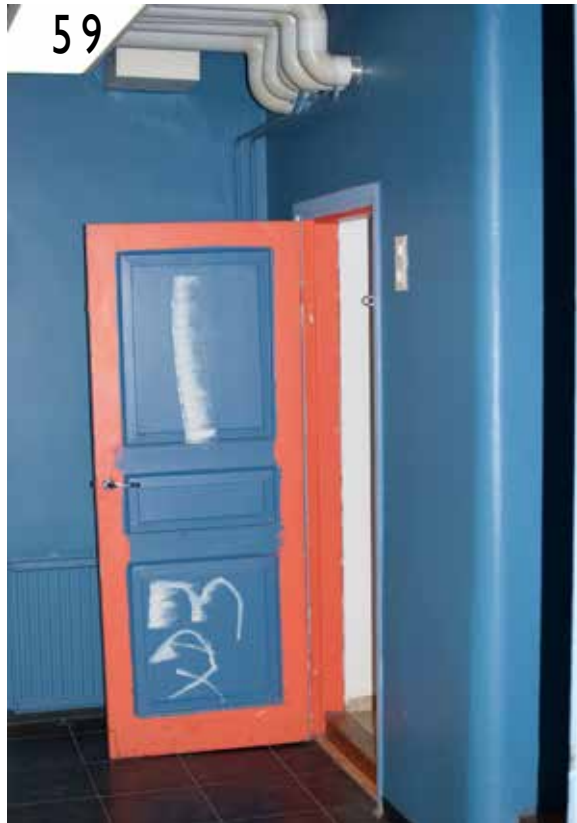
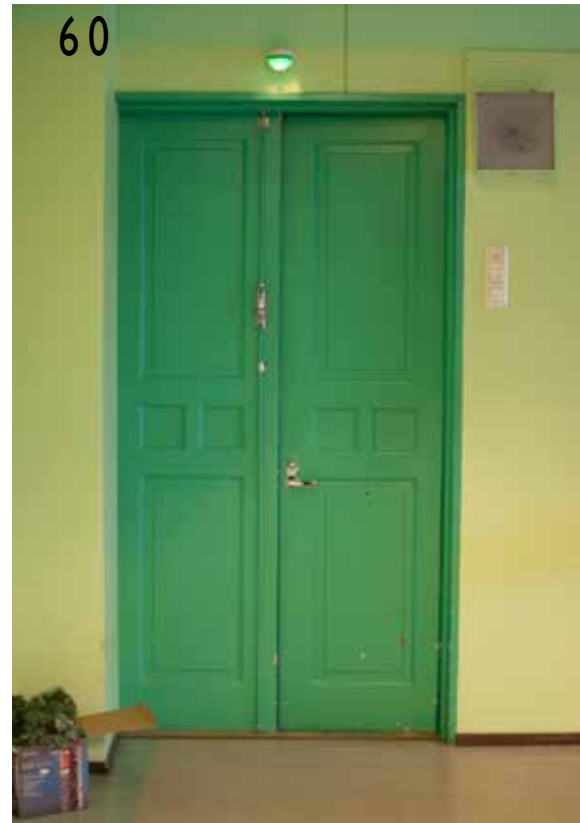
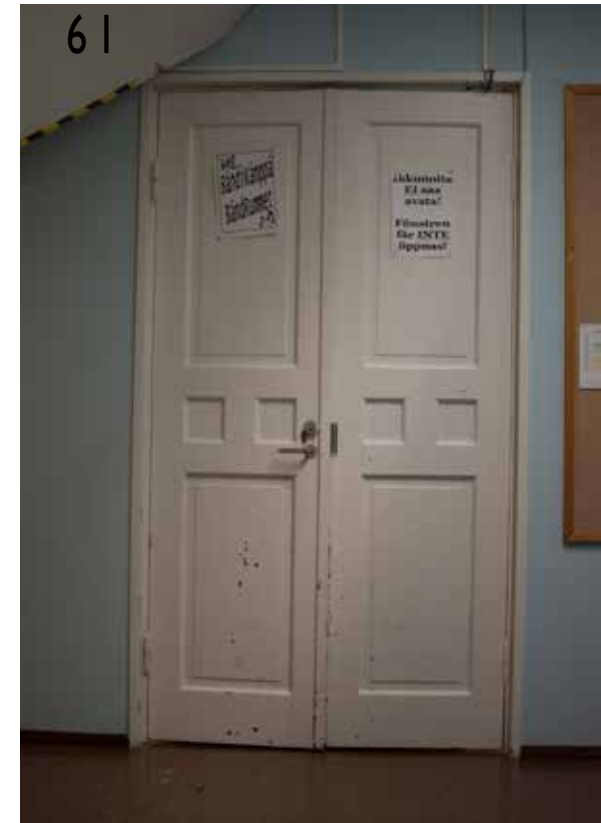
59-61 Vanhimman osan alkuperäisiä peiliovia. Vasemmalla kellarikerroksen hallista 012 kuntosaliin 007 johtava ovi. Keskellä alkujaan luokkahuoneena toiminut tilan 102 pariovi. Oikealla ylimmän kerroksen bänditilan ovi.
