RAKENNUSHISTORIASELVITYS
GRANKULLA SAMSKOLA
SAATSI ARKKITEHDIT
23.2.2018

Rakennushistoriaselvitys Grankulla samskola

Tilaja: Kauniaisten kaupunki Tilakeskus

Tekijä: Saatsi Arkkitehdit Oy

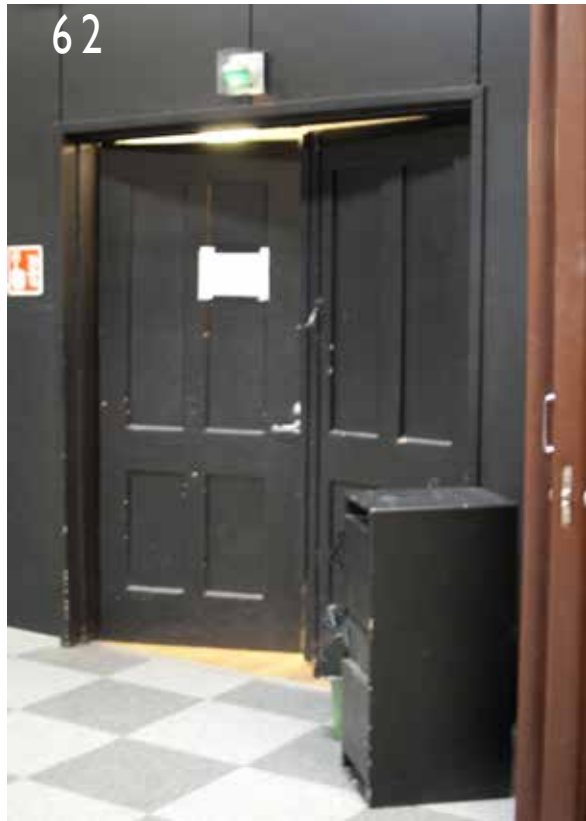
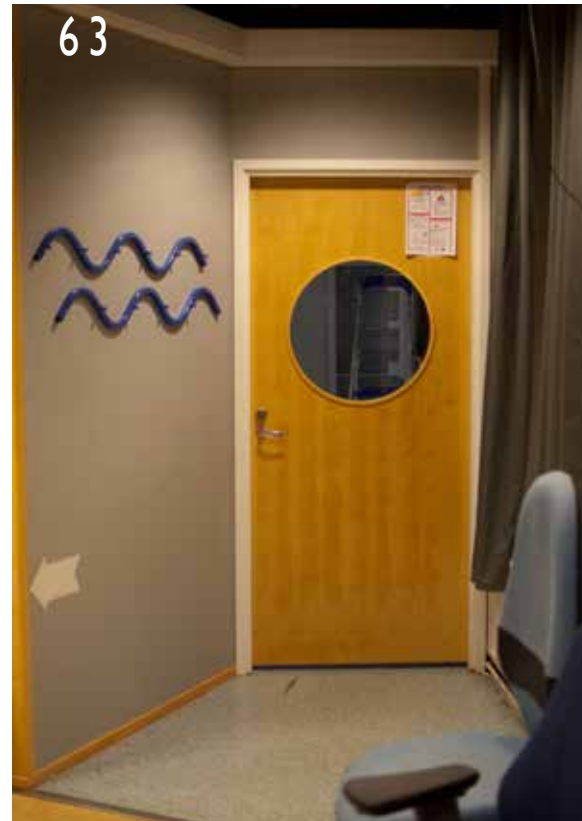
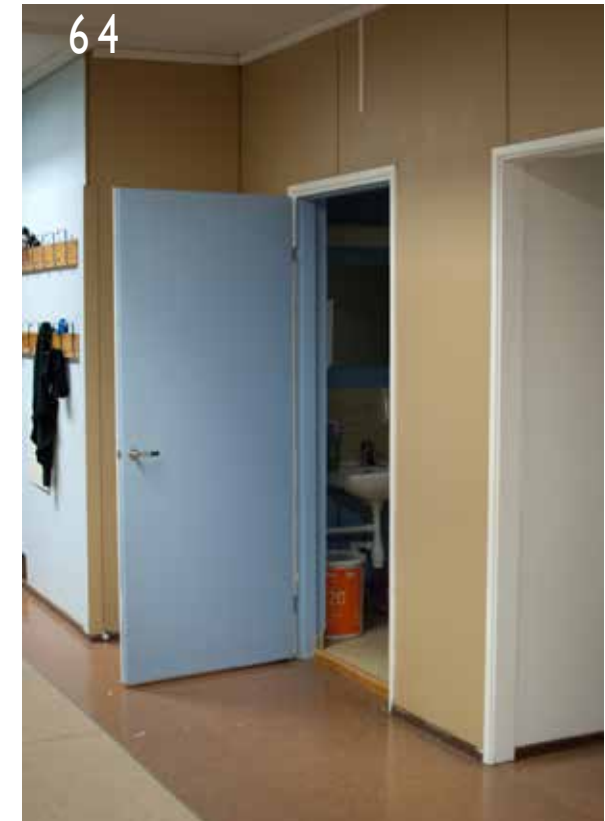
62-64 Laajennusosan eri-ikäisiä ovia. Vasemmalla juhlasalin lasi-puu-rakenteiset peiliovet. Keskellä keittiön ovi 2000-luvun alun kahvilamuutoksesta. Oikealla yläaulan wc-tilaan johtaa tyypillinen peruskorjauksen aikainen laaka-ovi.

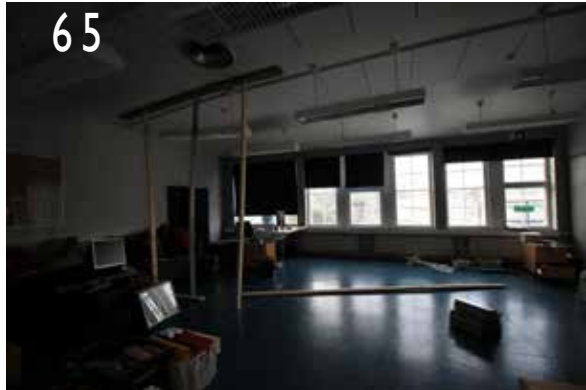
65 Ylimpään kerrokseen vuonna 1910 järjestetyn luokkahuoneen ikkunoissa on kahta eri ikkunatyyppiä kahdesta eri laajennusvaiheesta. Sekä yksi- että kaksijakoisissa ikkunoissa on kaikissa sama määrä ruutuja.
